# KONSERVATOR MISA ASP-AB

## KONSERVERINGSRAPPORT

Fresk, Tobaksmonopolet, Stockholm

Datum: 2019-08-01

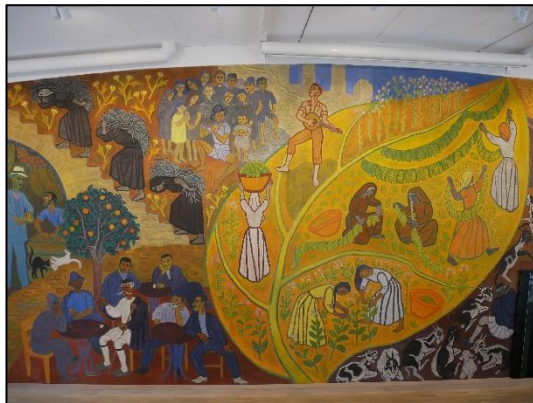
Översikt av fresken efter konservering.

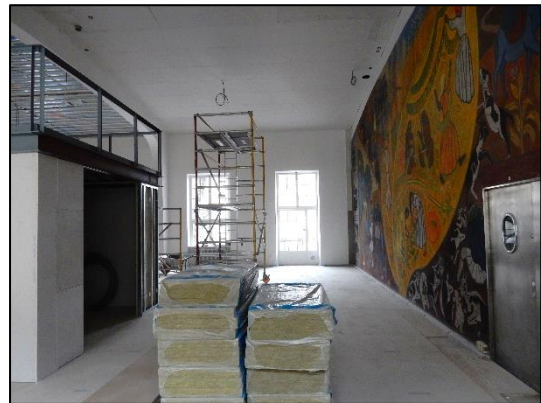
Översikt av fresken, helt oskyddad, under ombyggnad av lokalen.

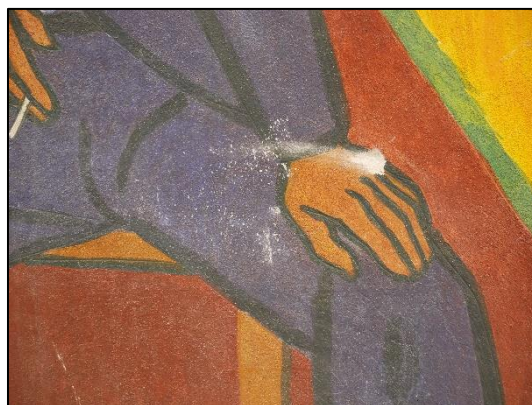
Vidare förekommer en mängd stötskador av både djupare och mer ytlig karaktär. Ytliga slagskador och rispor är som rikligast i freskens nedre delar, av förklarliga skäl med tanke på lokalens användning. Djupare slagskador med materialförlust är främst lokaliserade till freskens översta kant. I anslutning till de ytliga skadorna har i flera fall kalk från putsens porösa inre smetats ut över intilliggande ytor.

Till höger: exempel på slagskador och rispor.

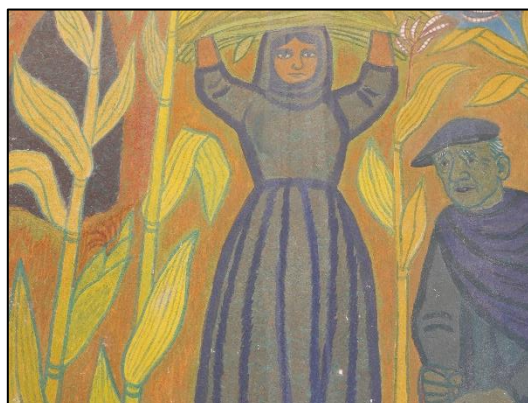
Det förekommer även rinningar som orsakat fuktrosor i färgen när de torkat. Rinningarna förefaller även ha lämnat efter sig slöjor på ytan av något som finkornigt material, borrmjöl? I SVT reportaget kan man se att flera skador på fresken fanns redan då, exempelvis rinningarna och vissa stötskador. Ombyggnationen av lokalen orsakade även att en hel del byggdamm avsattes på fresken. I freskens nedersta kant finns stänk av något som påminner om stearin.

Exempel på rinningar som ligger som en grå hinna över måleriet. Innan konservering.

Byggsdammet som lagt sig som ett löst puder på hela ytan borstades av med mjuk pensel samtidigt som avborstat dam sögs upp med dammsugare. Kalk som smetats ut över måleriet i anslutning till ytliga skador avlägsnades med sotsvamp. De slöjor som förekommit i samband med rinningar kunde avlägsnas genom mer grundlig avborstning med olika penslar och sotsvamp.

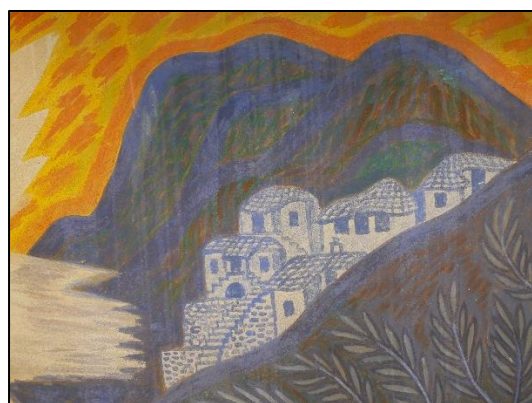
Exempel på rinningar som orsakat fuktrosor i måleriet. Innan konservering.

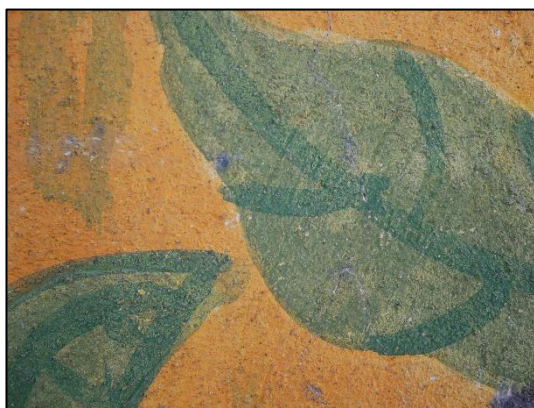
Det förekommer flera äldre lagningar och en mängd äldre retuscher. Retuschererna förefaller vara utförda vid flera olika tillfällen och har ofta en felaktig kulör samt går i många fall långt utanför själva skadan och ut över originalmåleriet. En ”generation” tidigare retuscher är exempelvis utförd med uteslutande lila färg, oavsett vilken färg som finns runtomkring själva skadan. Det förekommer också att måleriet misstolkats vid tidigare retuscher och att vita partier i originalet har målats över. Vissa av dem har varit möjliga att avlägsna med fukt medan andra har fått lämnas.

Äldre lila retuscher i gröna och gula områden.

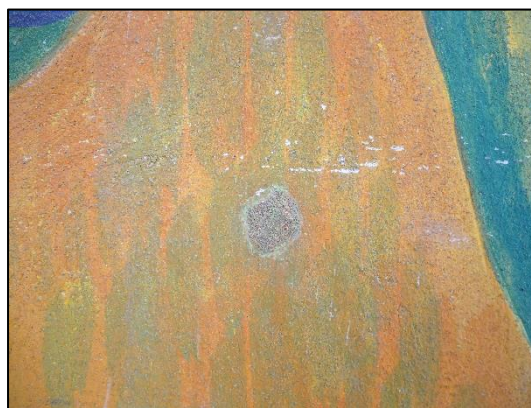
Äldre lagning med missprydande retusch i avvikande kulör.

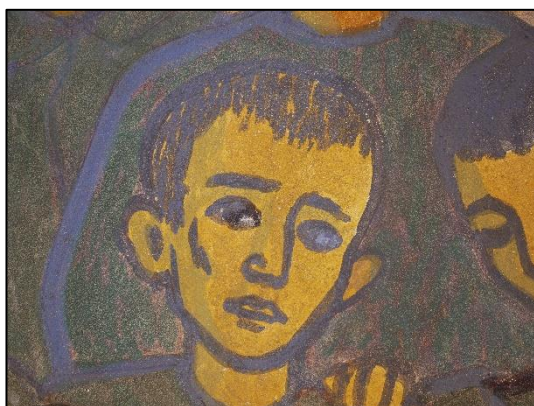
Vitan i pojkens öga har tidigare misstagits för en skada och målats över med blått.

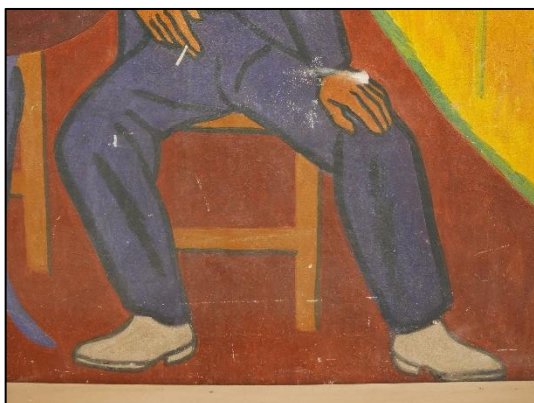
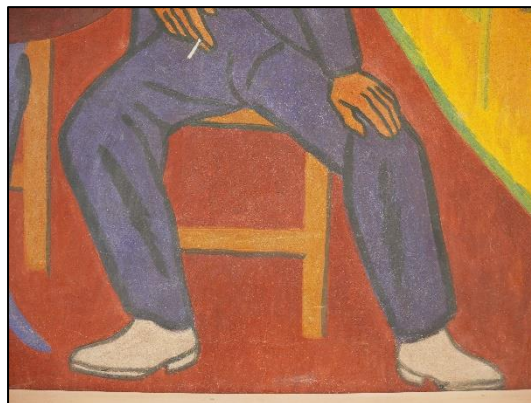
Före rengöring, lagning och retusch.

Efter rengöring, lagning och retusch.

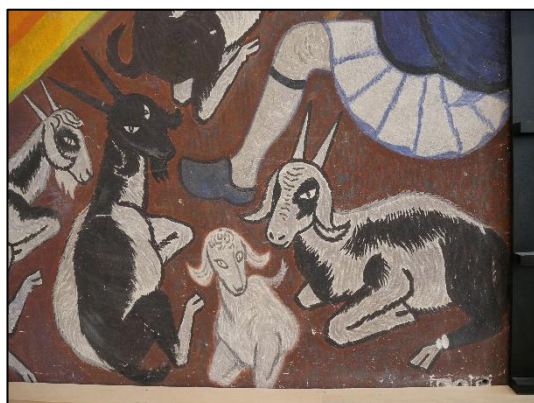
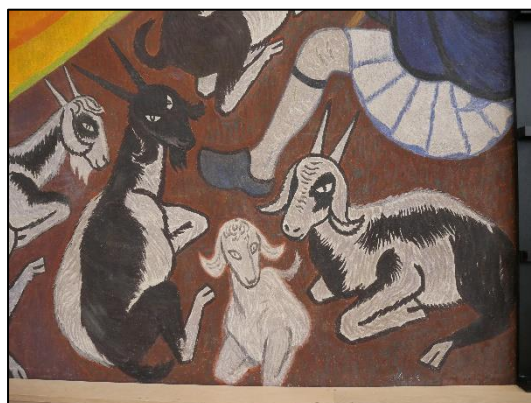
Före rengöring, lagning och retusch.

Efter rengöring, lagning och retusch.

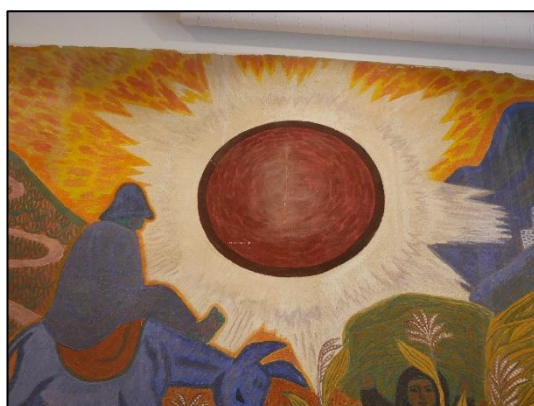
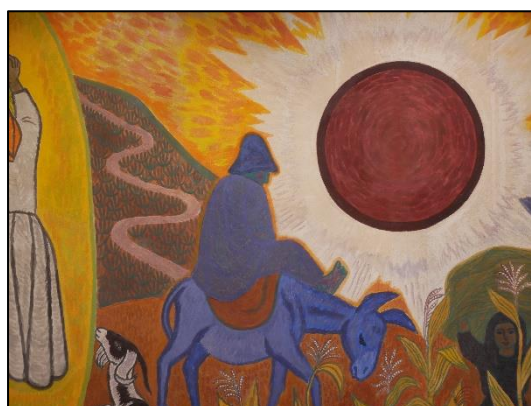
Före rengöring och retusch.

Efter rengöring och retusch.

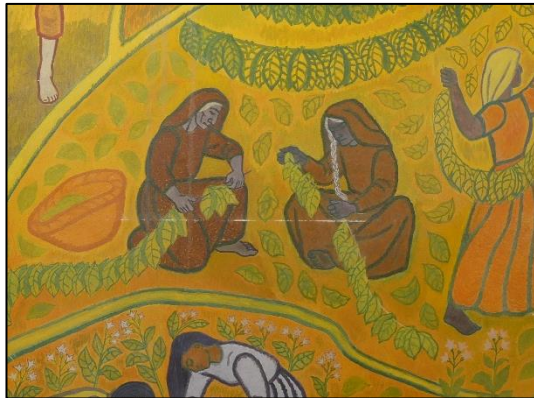
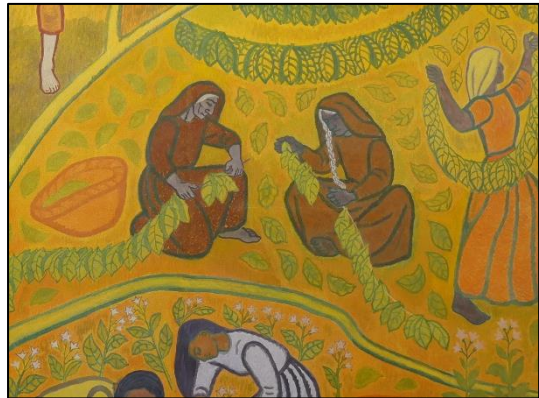
Före rengöring och retusch.

Efter rengöring och retusch.

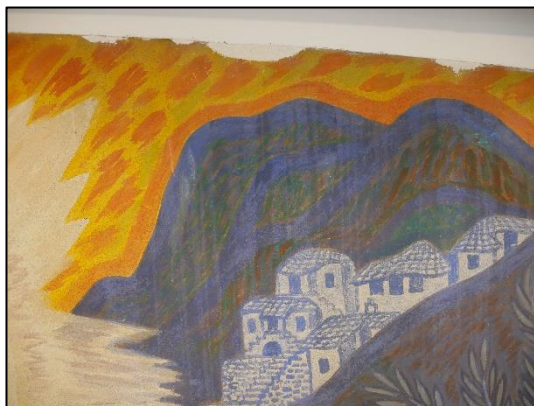
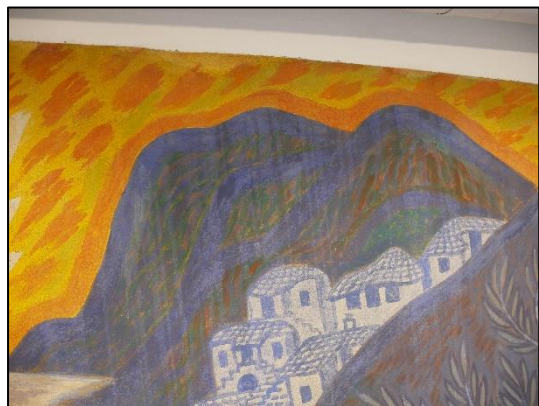
Före retusch.

Efter retusch.
